القاهرة التاريخية
HISTORIC CAIRO

مشروع ترميم
قصر محمد علي باشا

قصر محمد علي باشا

٢٠٠٥

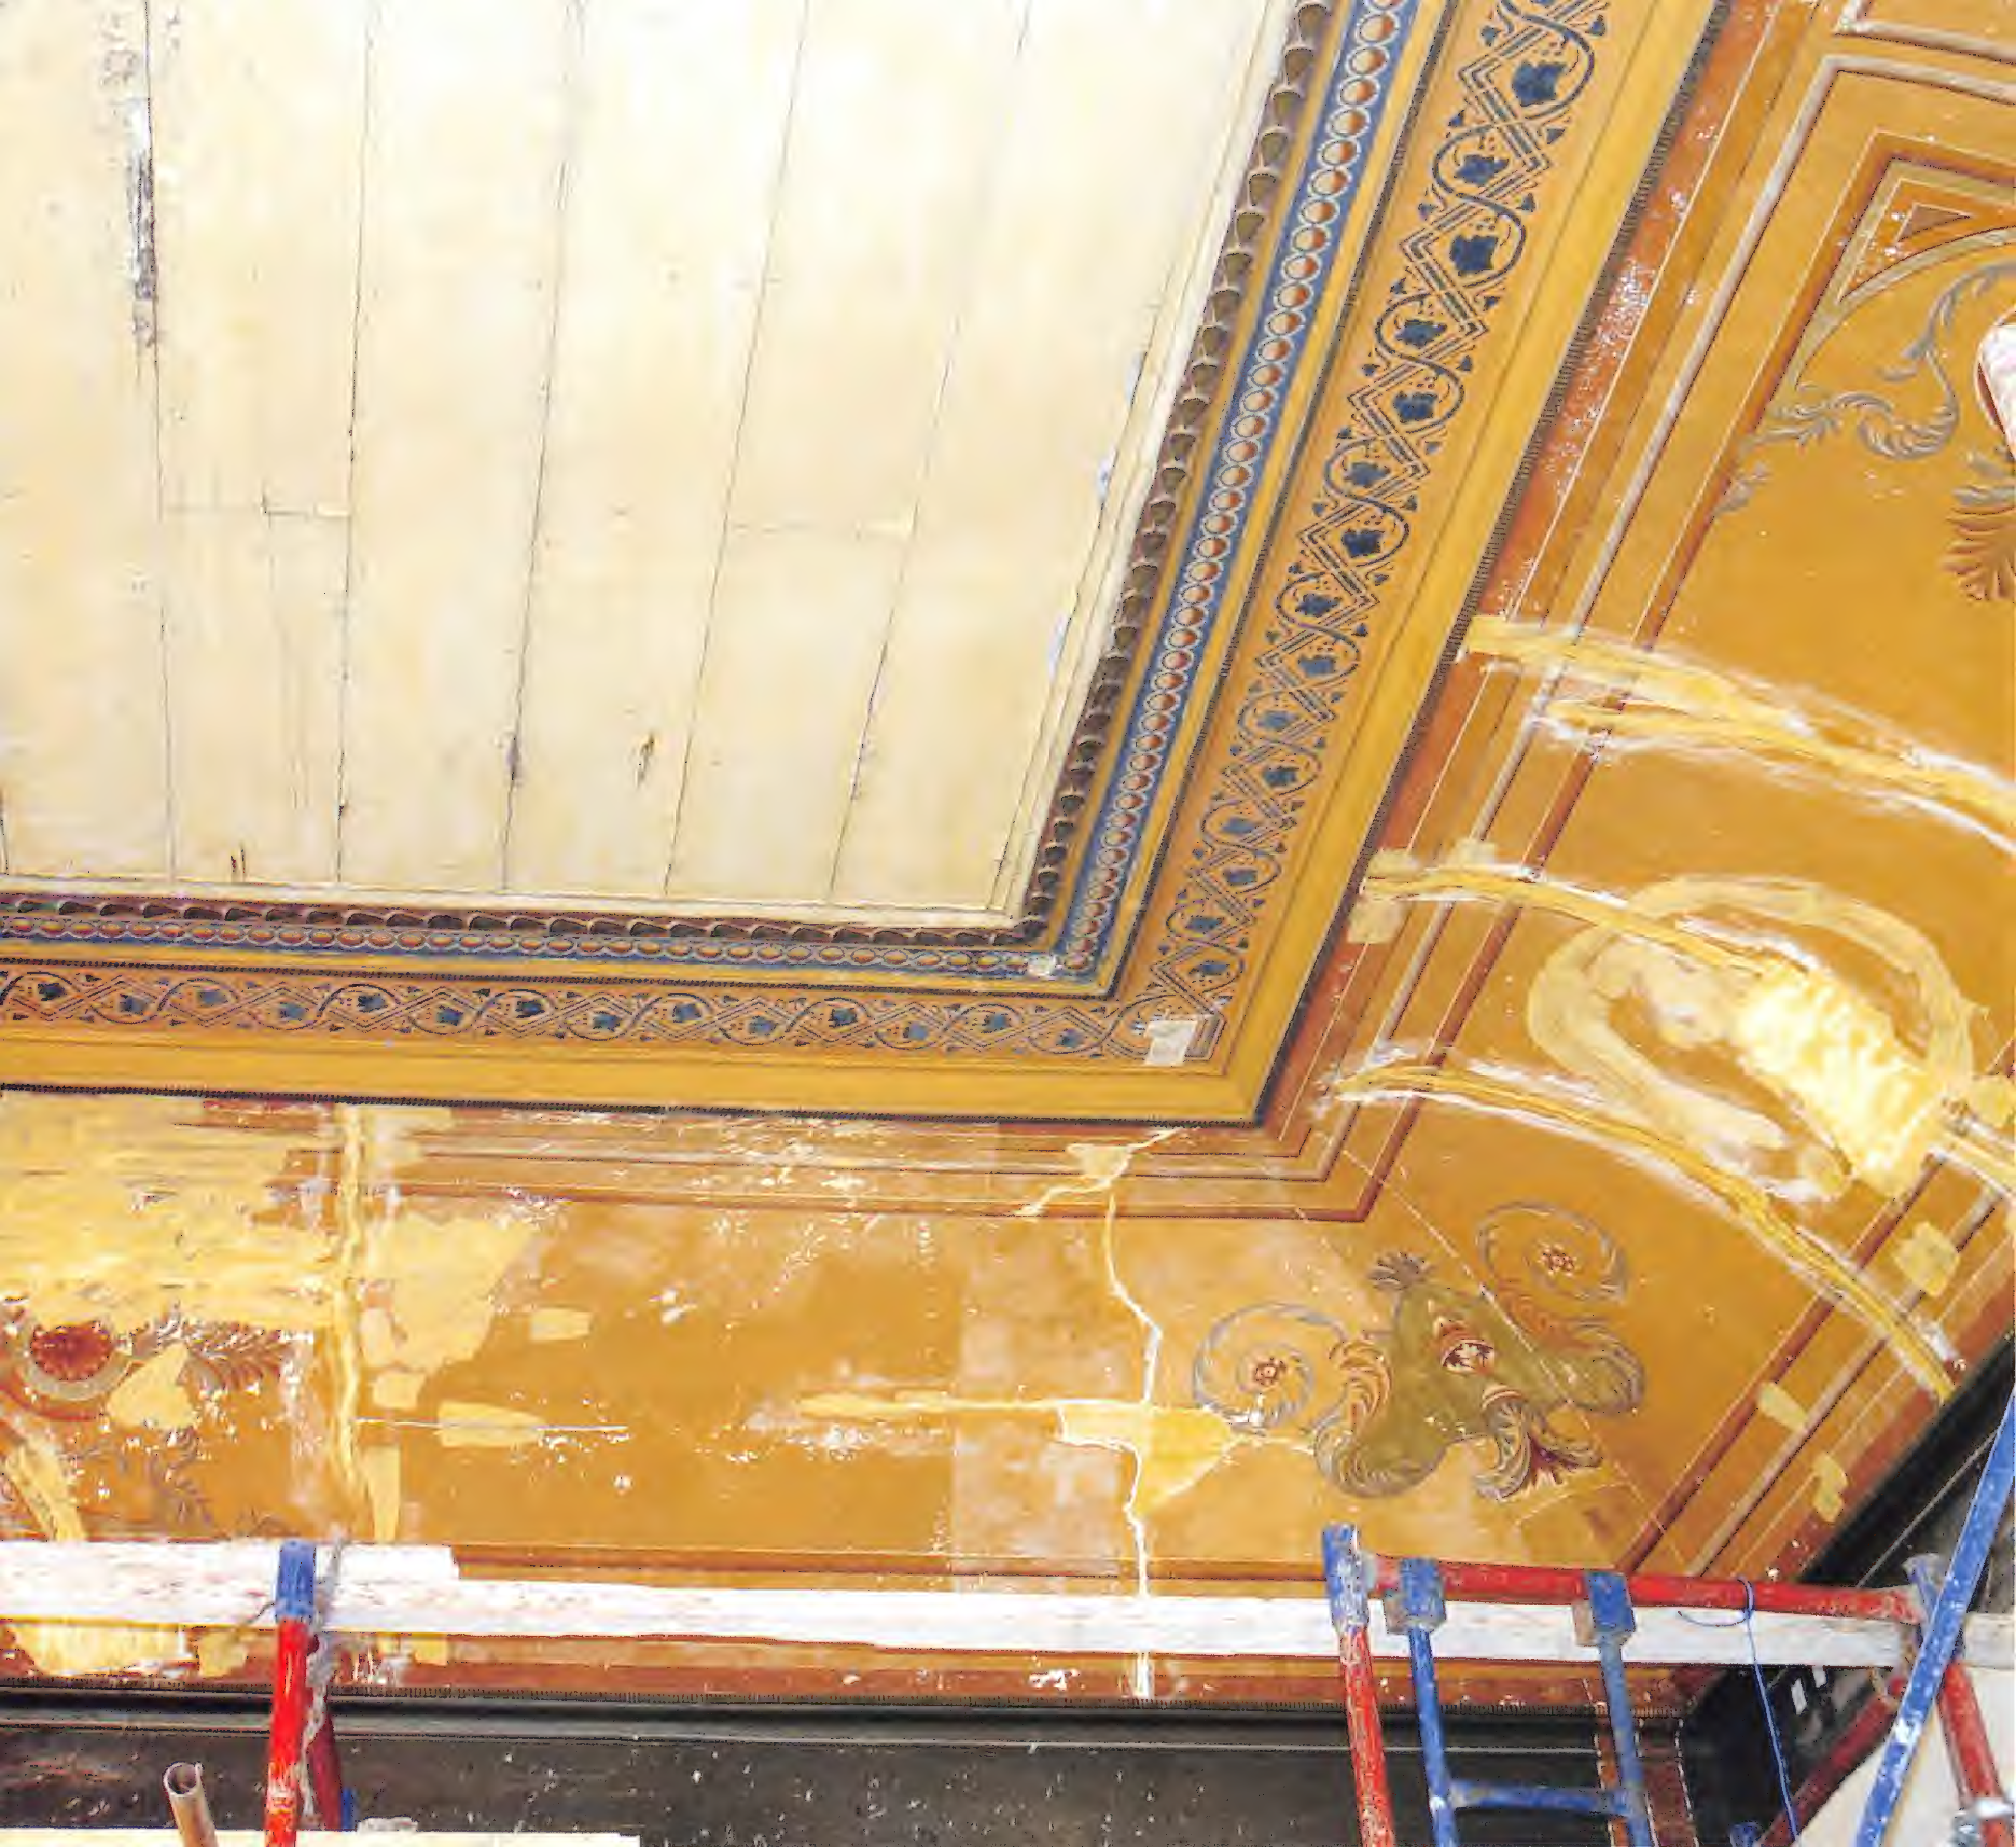
بعض من مظاهر التلف للكرائيش الداخلية والخارجية

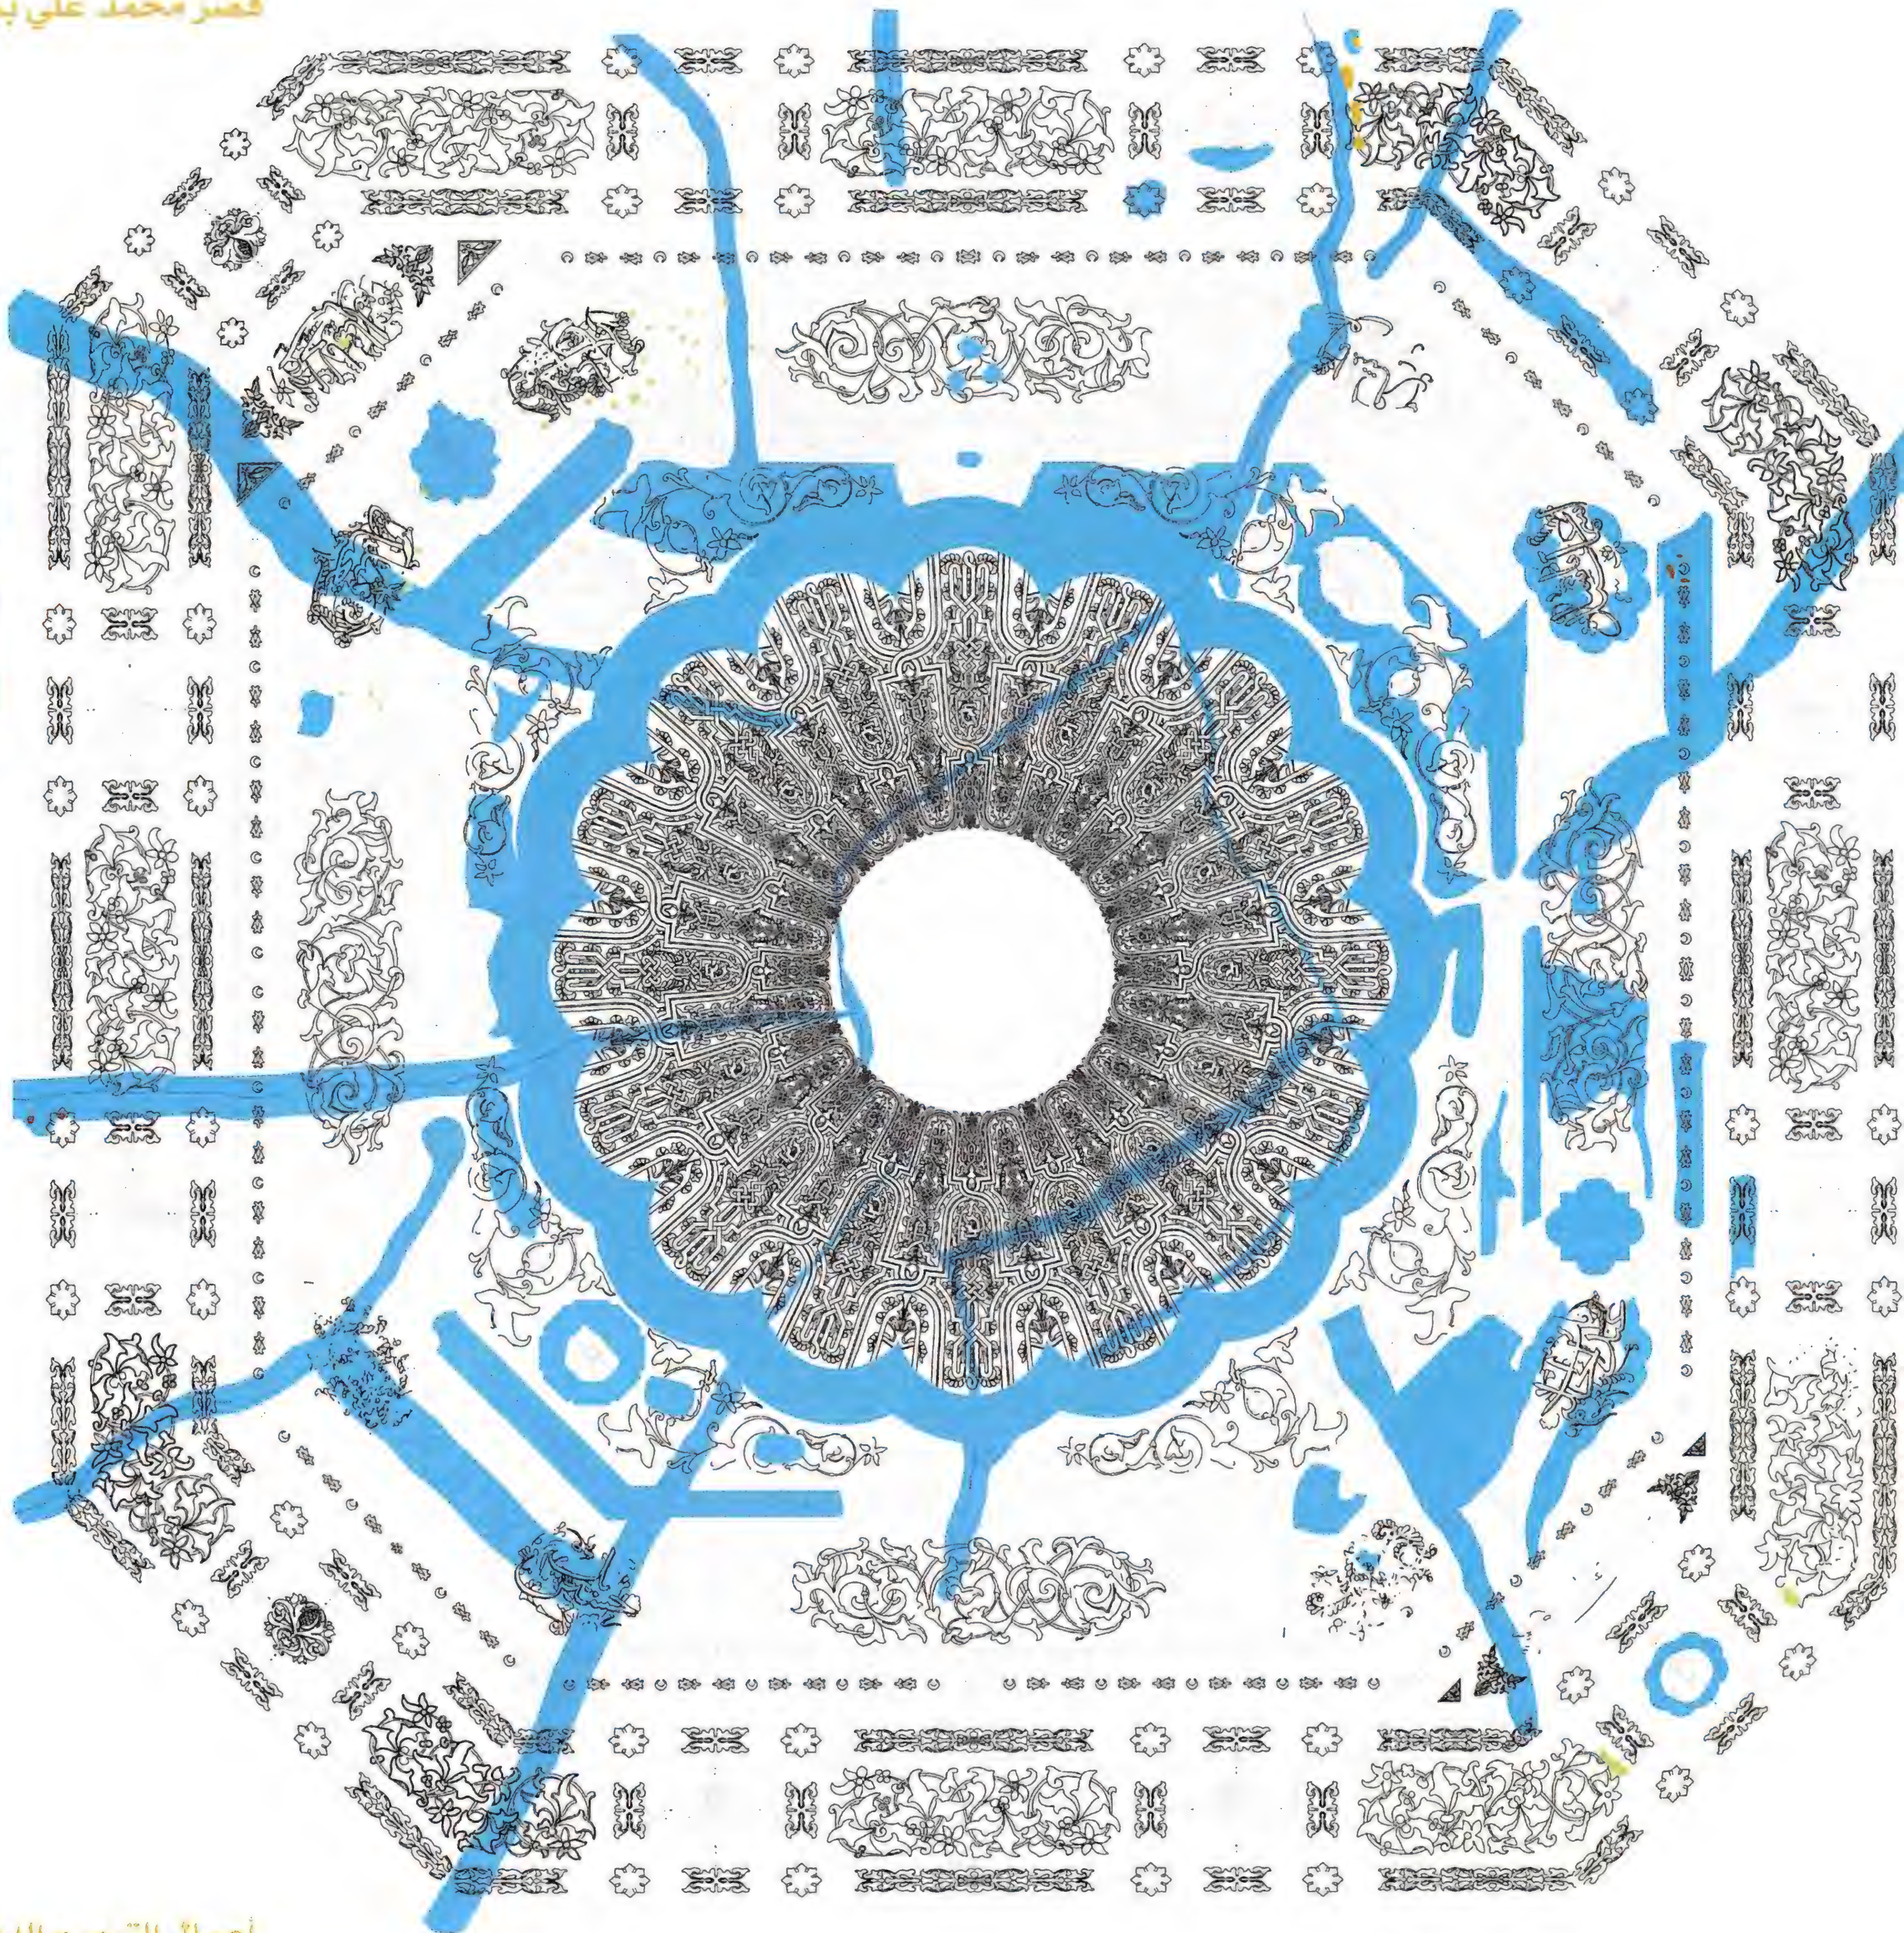
- ألوان مفقودة
- أجزاء مفقودة من
- الألوان وطبقة التحضير
- تلف بيولوجي
- ألوان تالفة
- قشور لونية
- شروخ
- شروخ شعرية

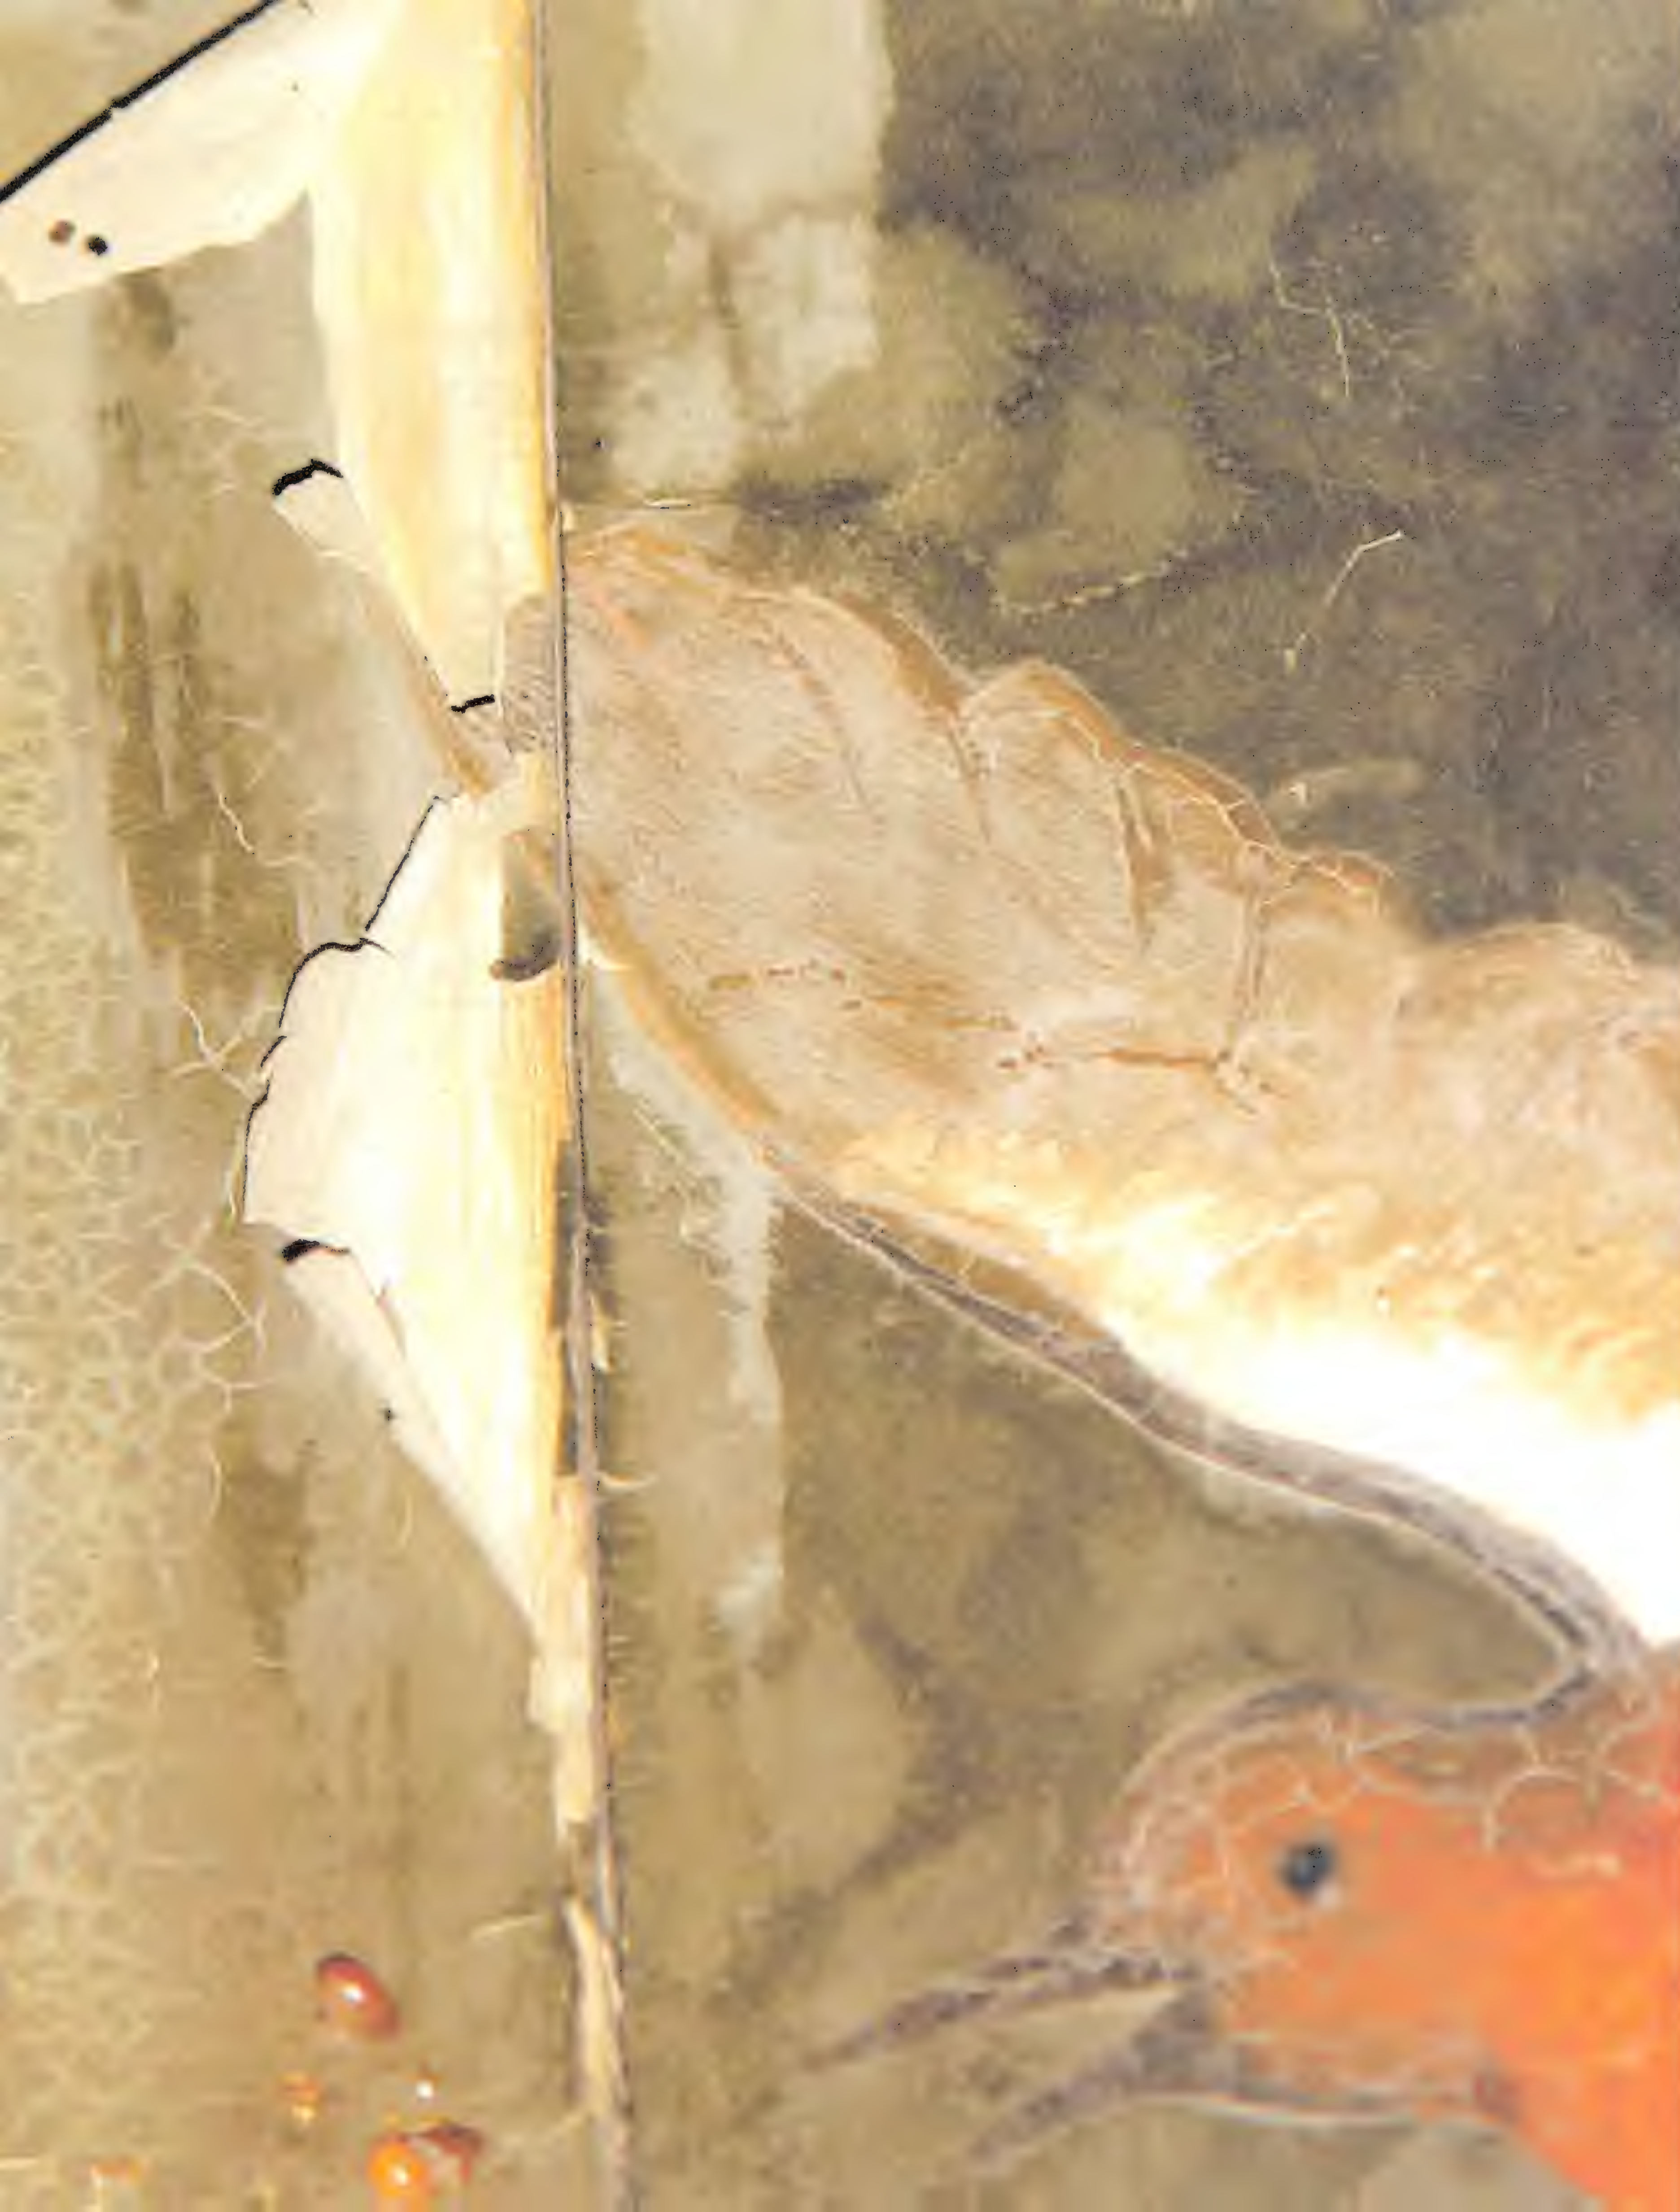
بقع وقشور لونية

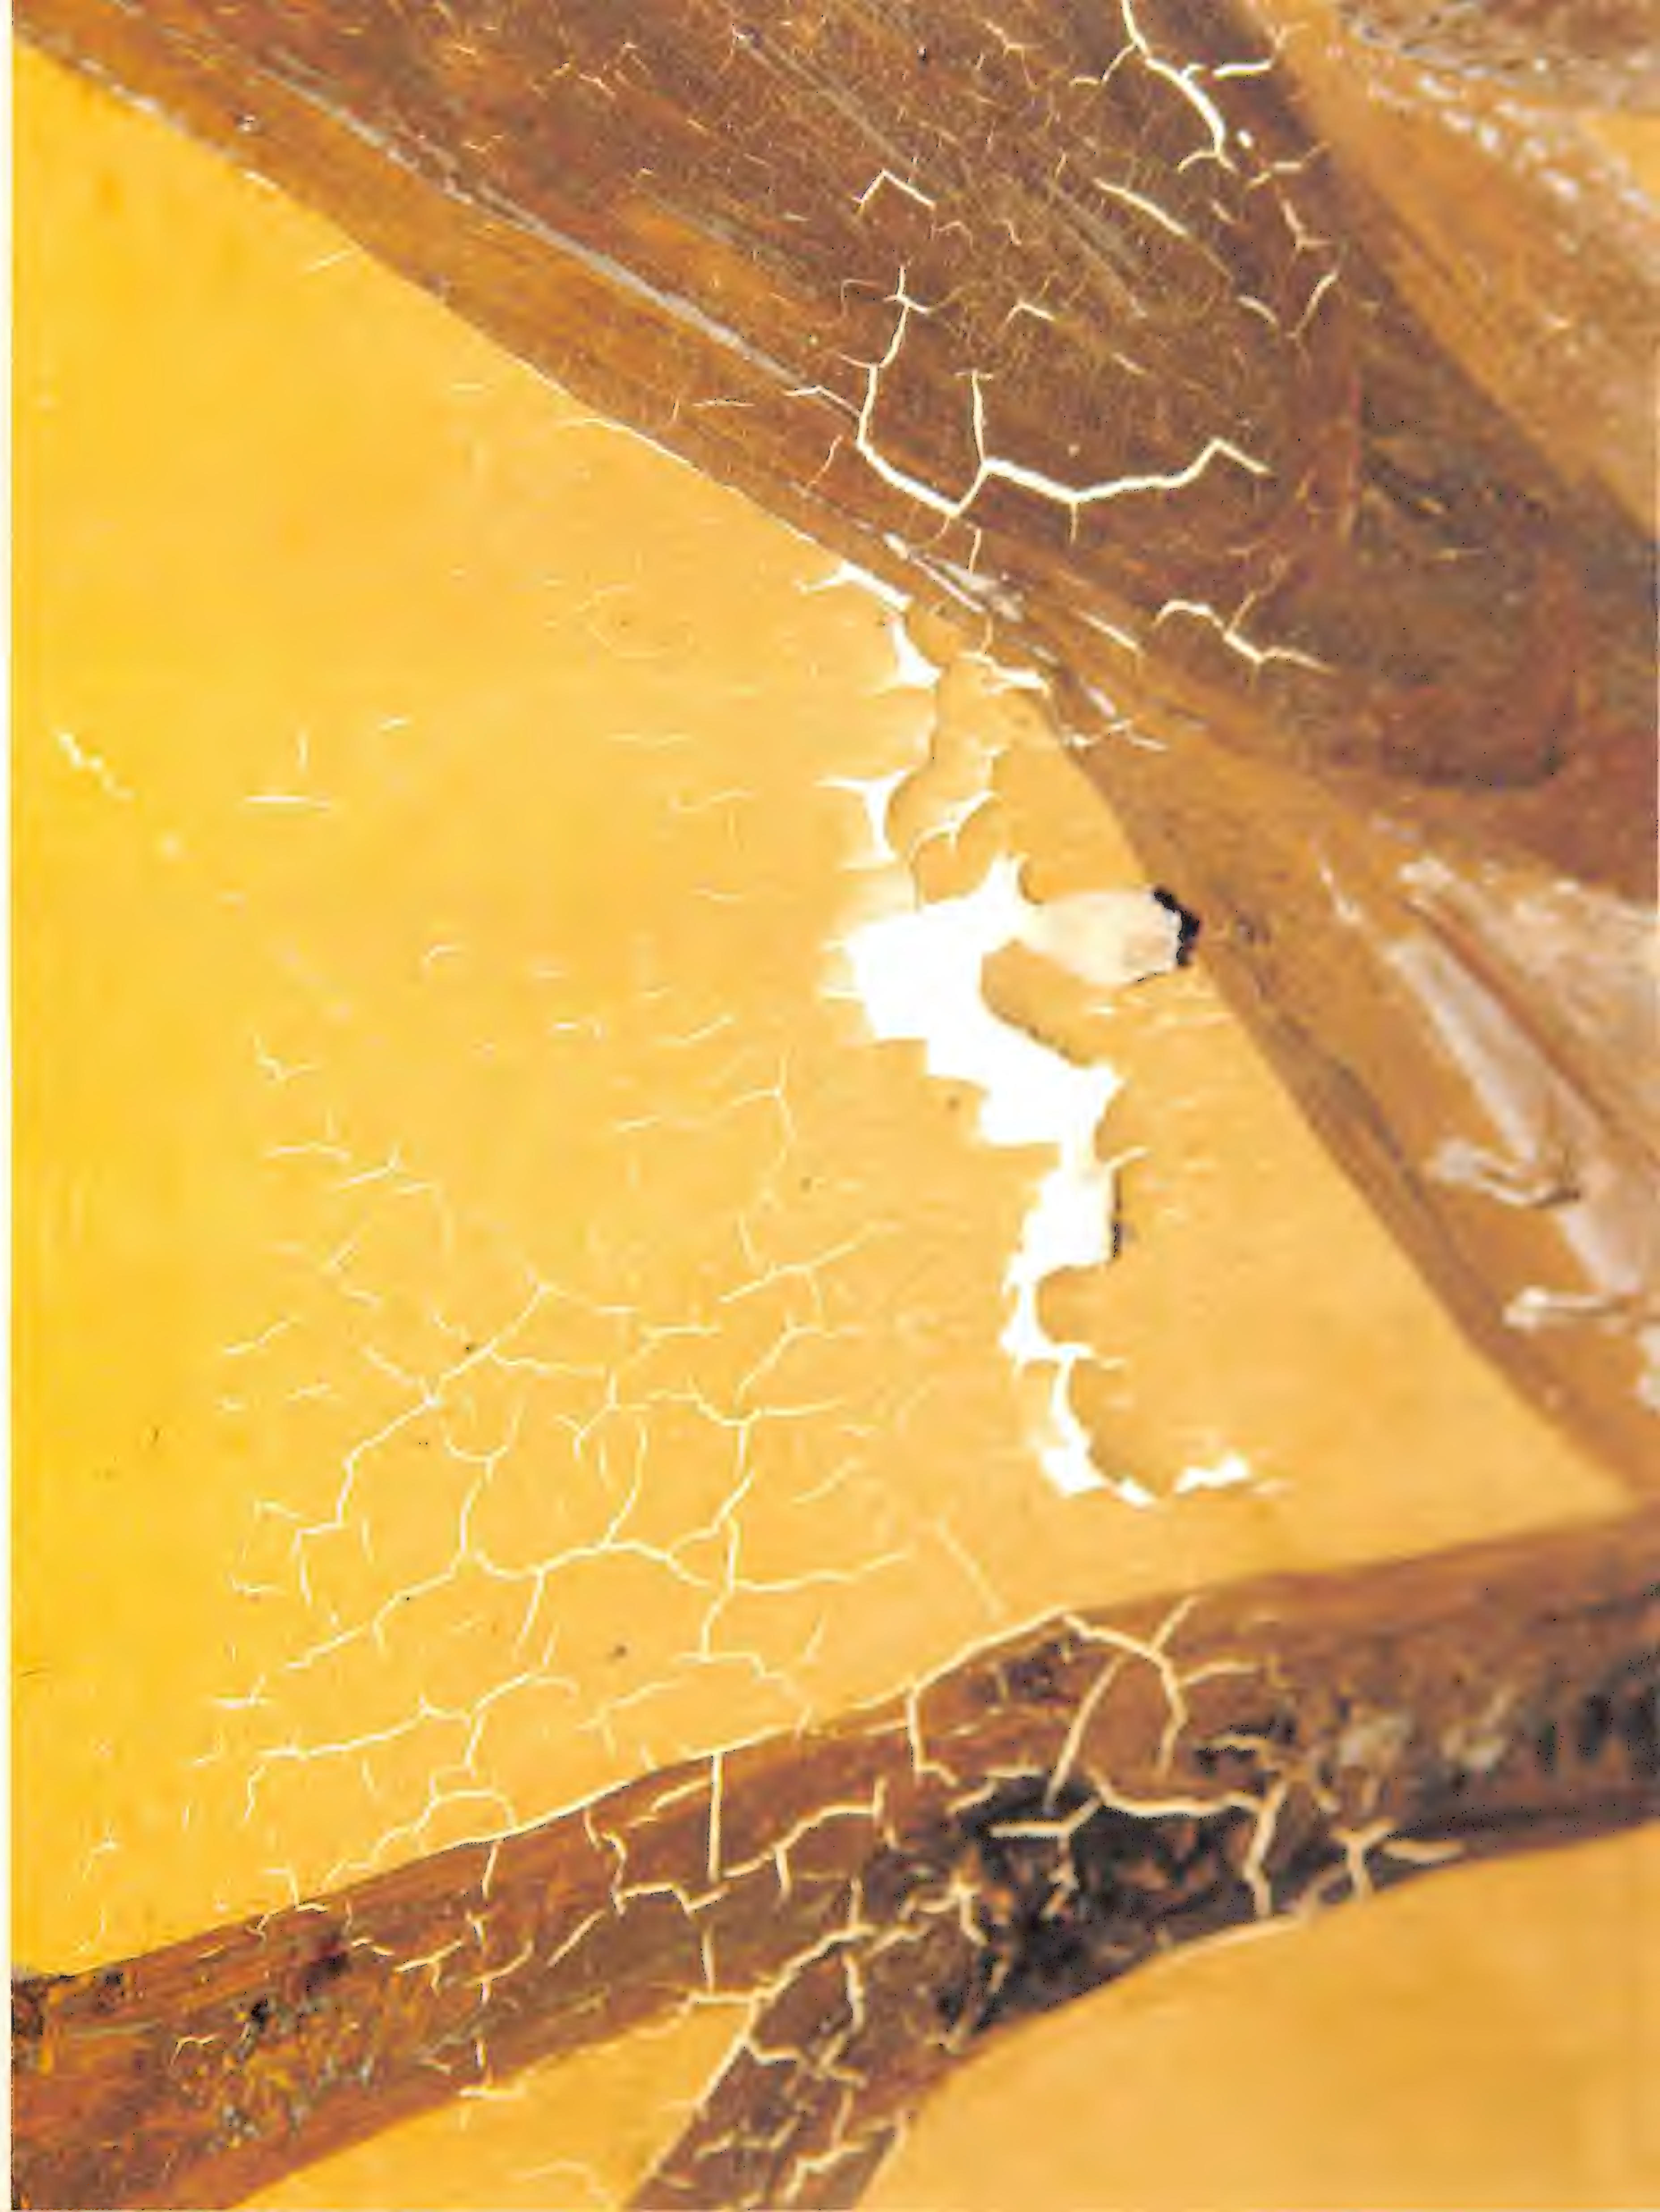
قشور وتشققات بطبقة اللون بكورنيشة
غرفة الطعام

- التنظيف الميكانيكي بواسطة الفرش الناعمة ومنافخ الهواء.
- تثبيت القشور اللونية وقشور التذهيب.
- علاج الشروخ ثم ملئها بالمواد المناسبة والمشباهة للمونة الأصلية.
- إزالة الألوان الحديثة من فوق الزخارف.
- Over painting
- التنظيف الكيميائي بعد عمل عينات واختيار أنسب المحاليل من حيث النتيجة وتأثير المحاليل على الألوان.
- العزل المبدئي ثم وضع الرتوش لاستكمال الأجزاء المفقودة من طبقة اللون والأرضية.
- العزل النهائي.

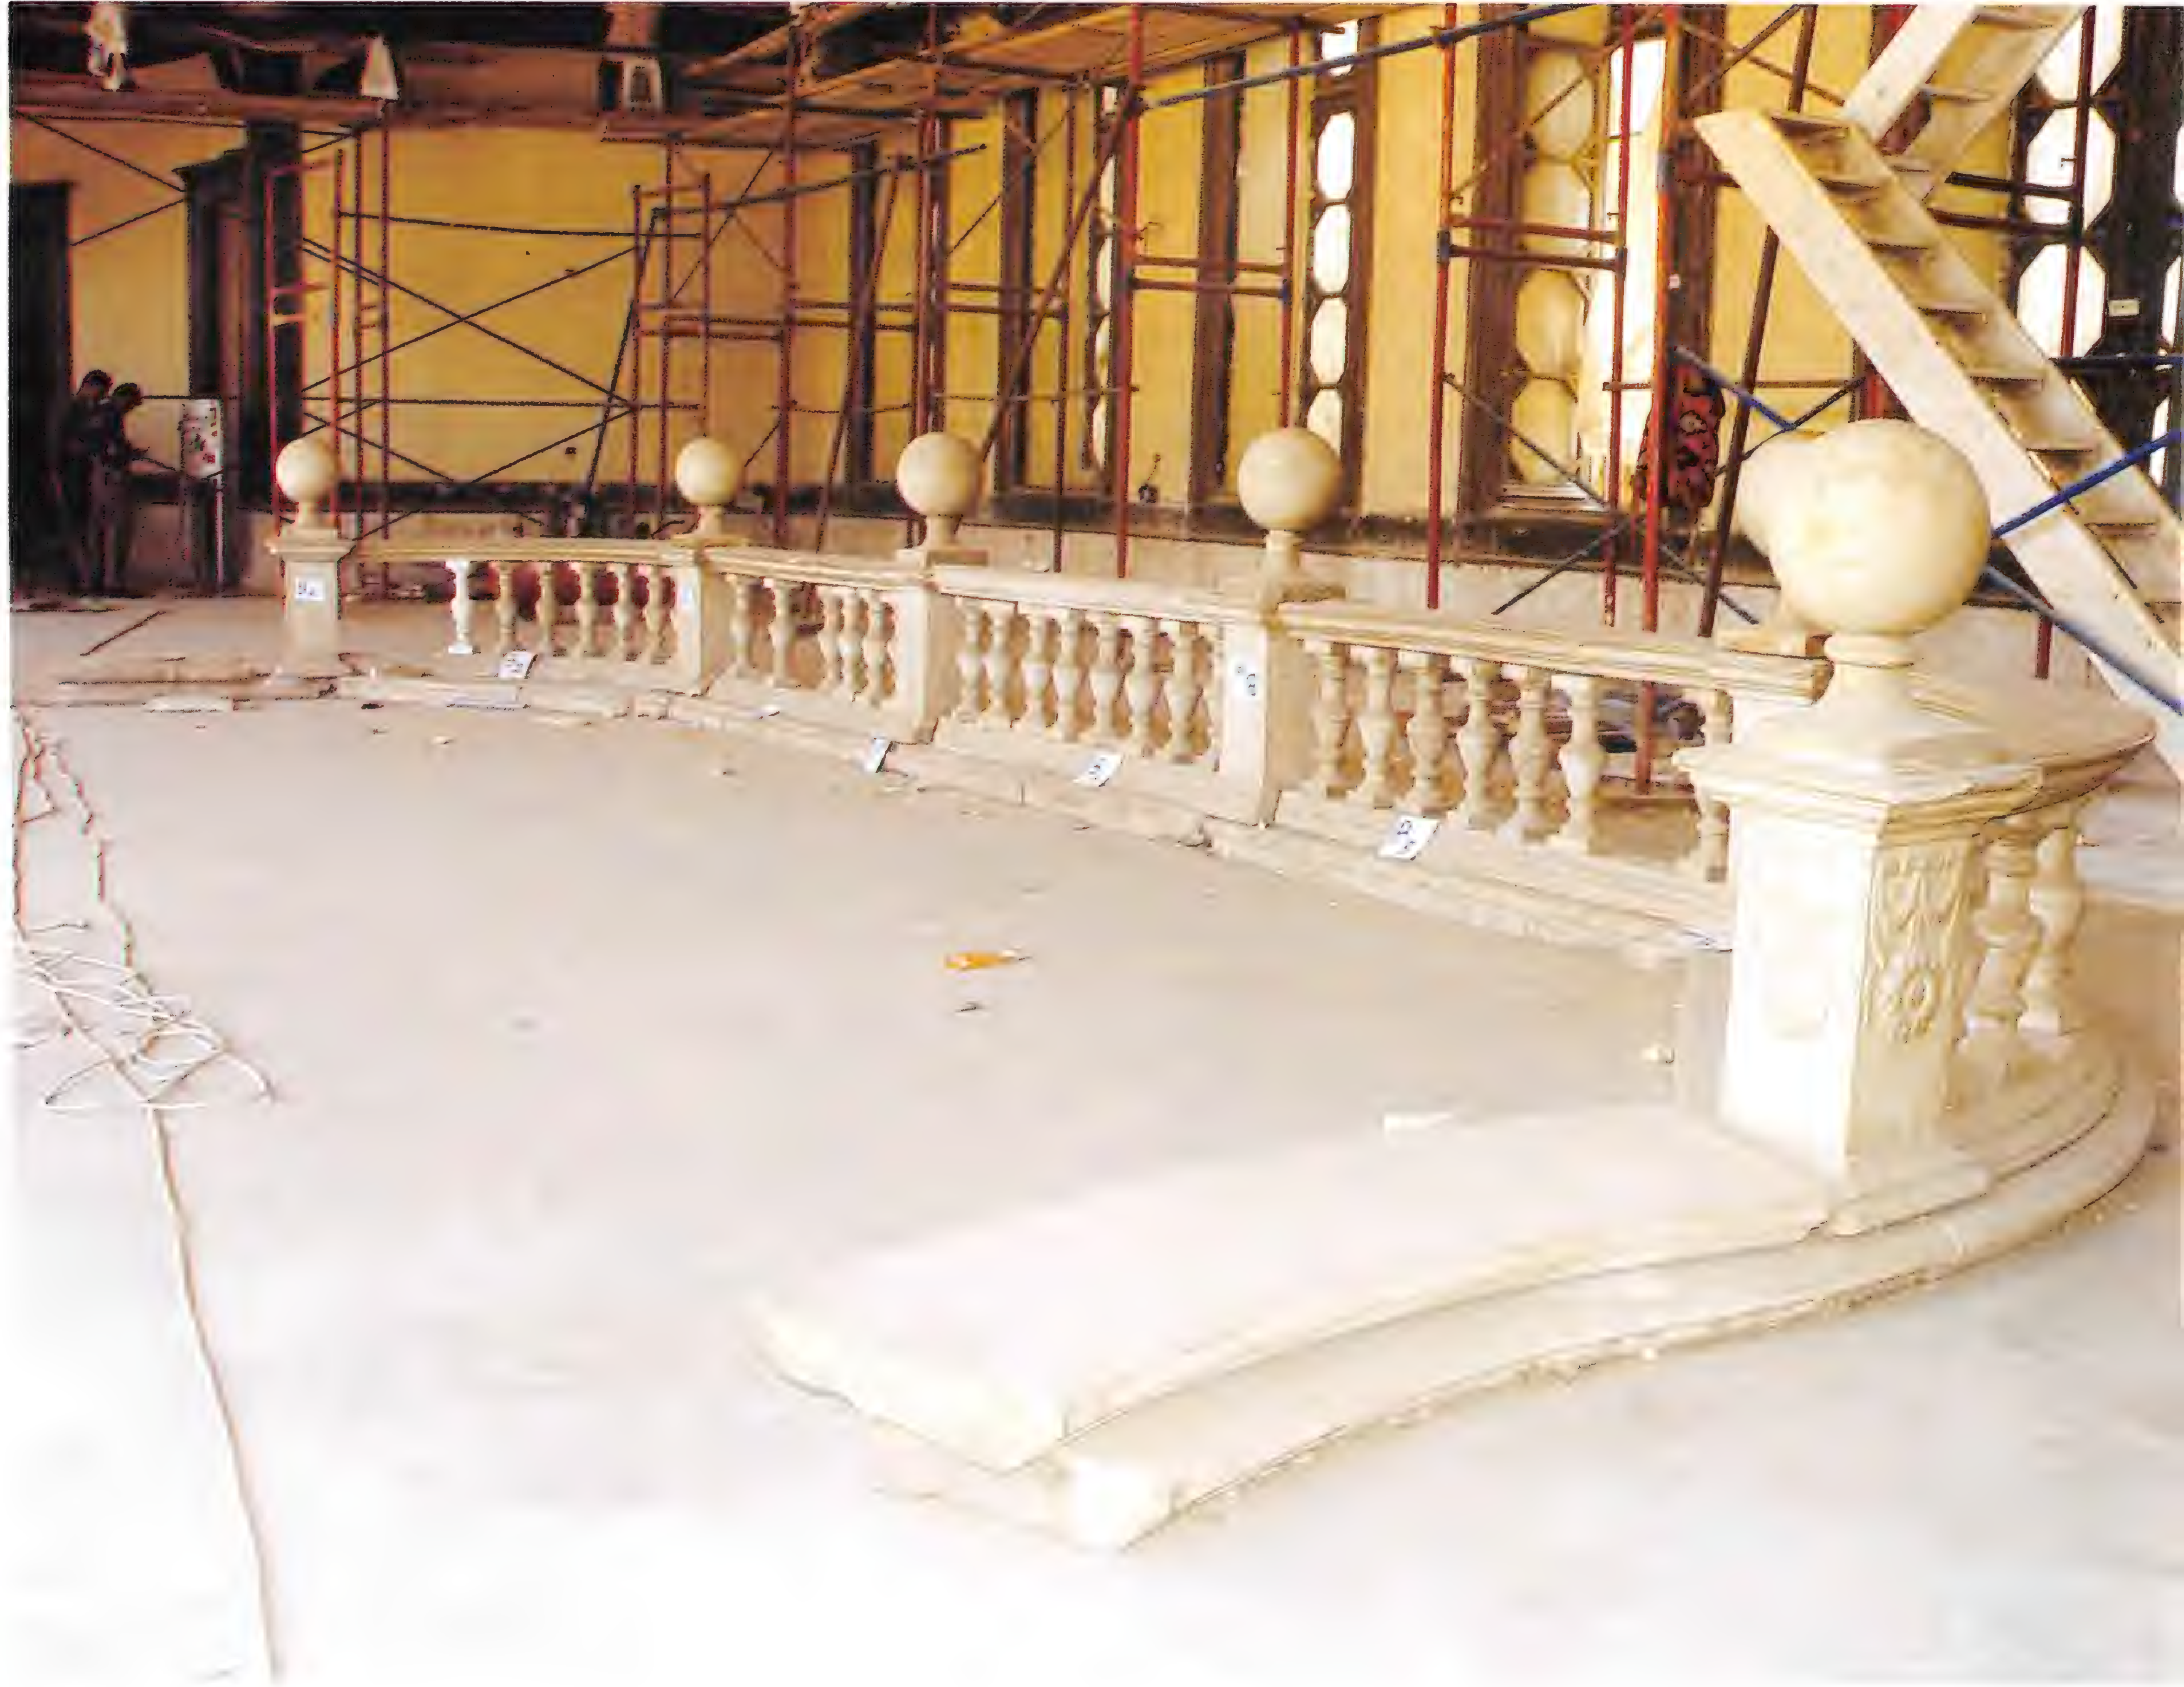
الوزرات المنقوشة قبل الترميم
